Stauanlage Panix, Fassung Ranasca Nord

FELSBAU

NATURGEFAHREN

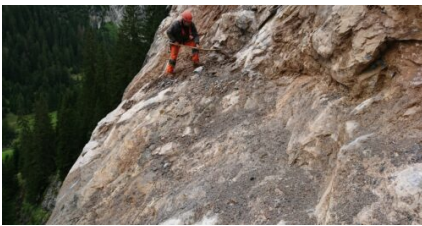
Kontrolle Felswand und Begleitung Felsräumung nach erfolgreicher Sprengung
